## Der Lindenhof

Erbaut 1752

2009 begannen die Umbauarbeiten und wurden im August 2010 beendet. Ziel war es, die historische Bau- substanz zu sichern und den ursprünglichen Charakter des Lindenhofes wieder herzustellen. Ferner musste das Gebäude an die Anforderungen eines modernen Gastronomiebetriebes angepasst werden.

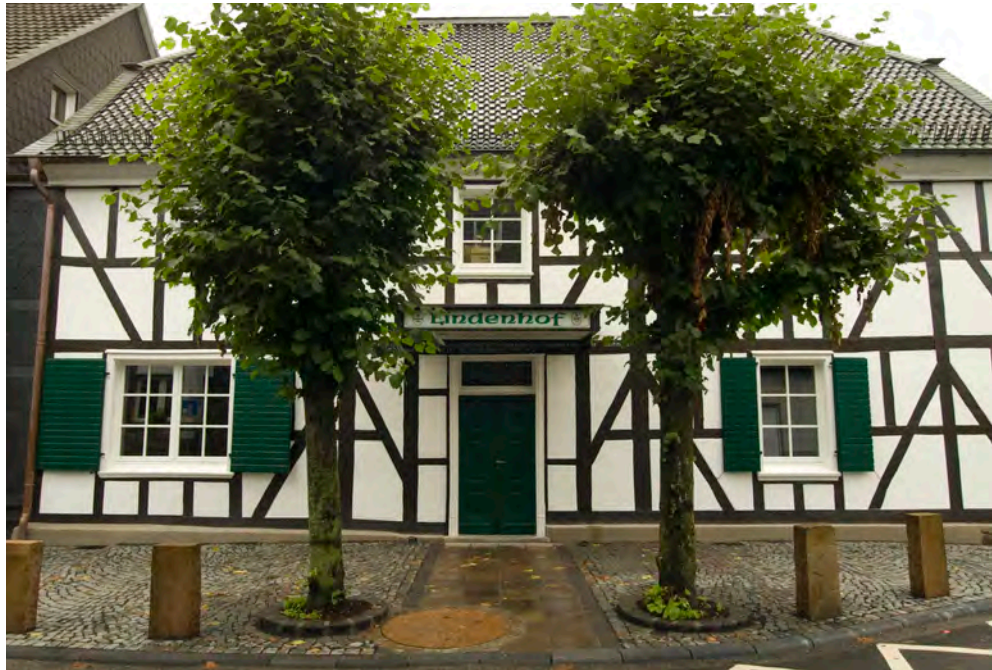
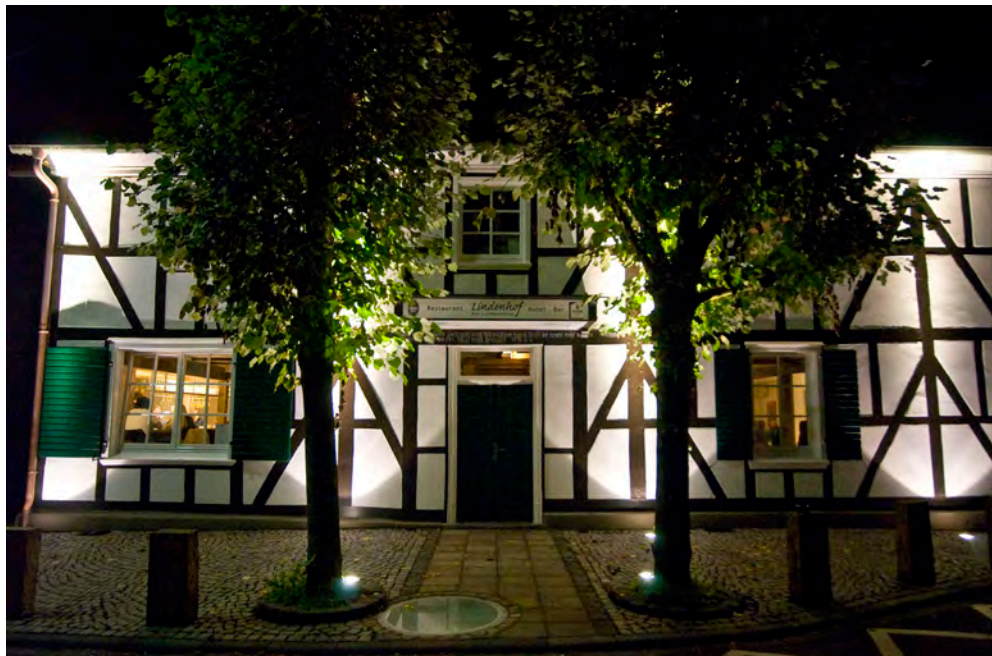
Ein optisches Highlight ist der alte, ca. 7 Meter tiefe Brunnen vor dem Haupteingang. Der Schacht ist innen beleuchtet und mit einer Glasplatte abgedeckt.

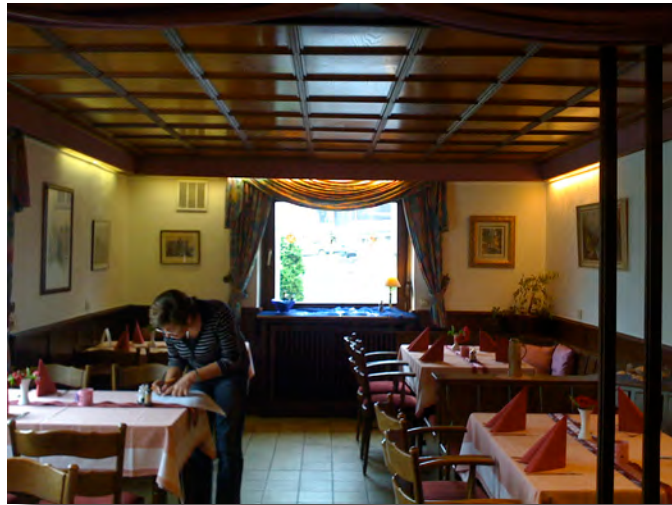
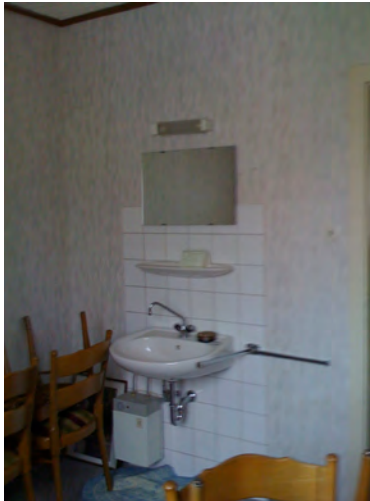
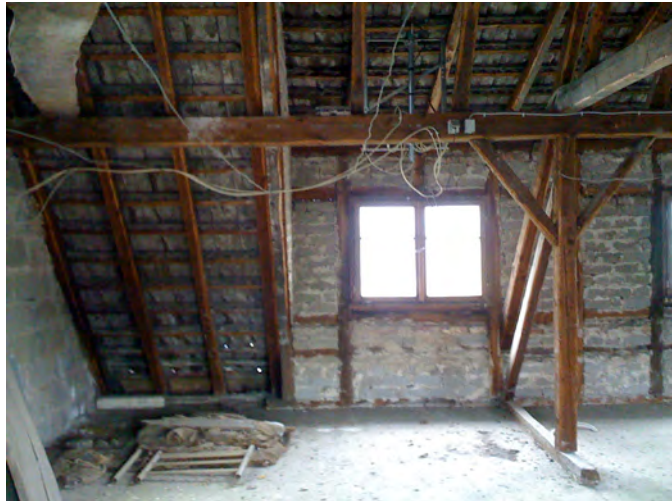
Gastraum

Vorher:

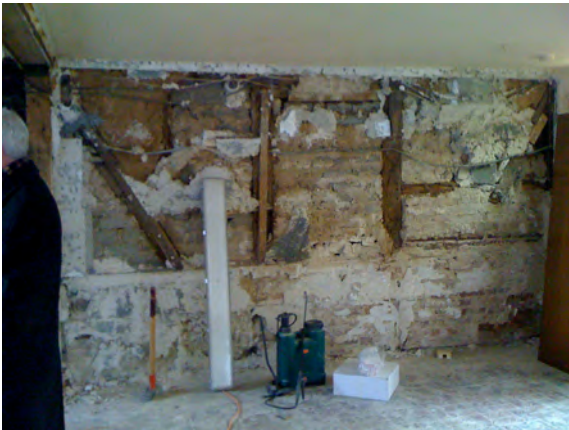
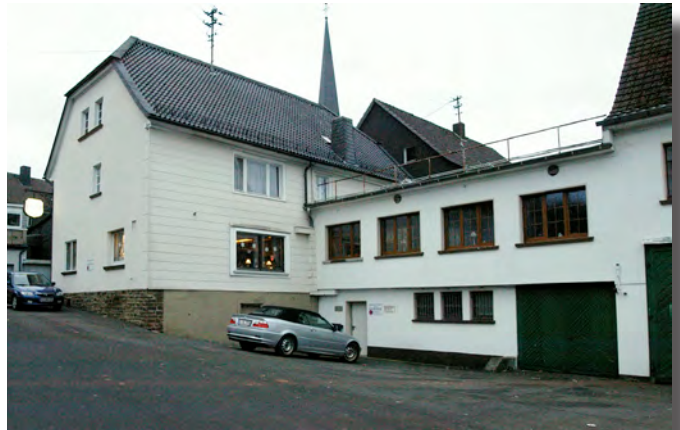
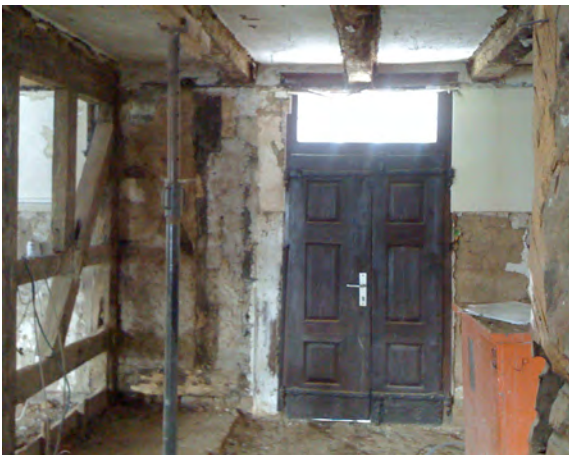
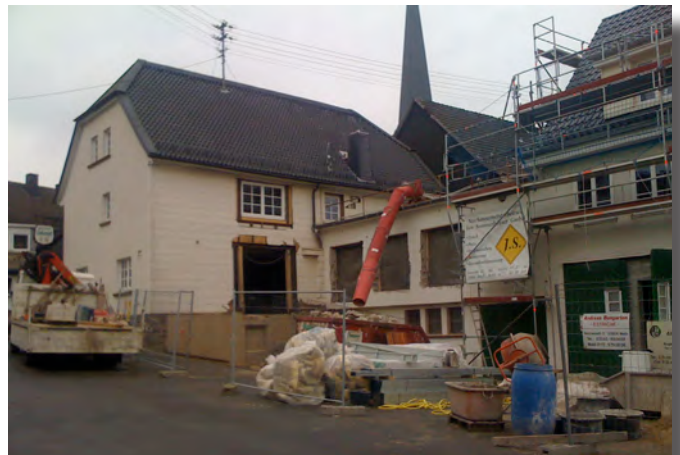
Während der Sanierung tauchten

einige Fachwerkbalken auf, die  
dringend erneuert werden mussten.  
Ferner mussten die Decken für die neue

Nutzung im OG verstärkt werden.  
Der Trakt zwischen den Gebäuden Lin-  
denstr. 3 + 5 wurde komplett erneuert.

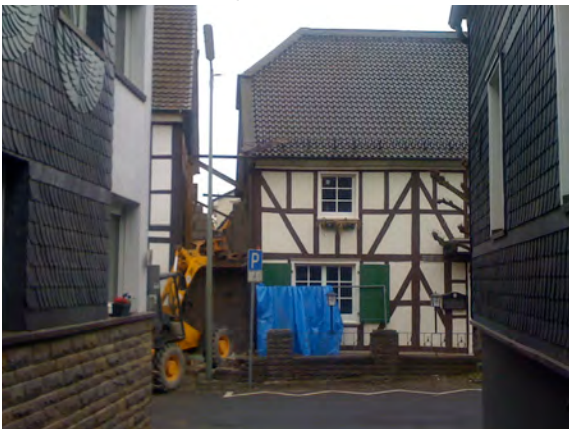
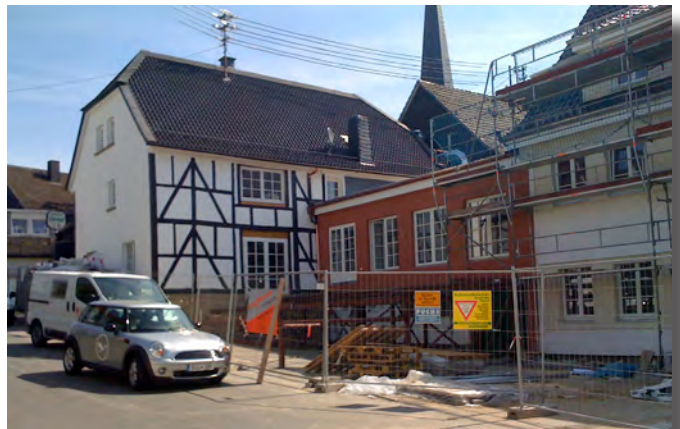
Um die Gebäude wieder für sich wirken  
zu lassen, wurde der Zwischentrakt  
bewusst zurückgesetzt.

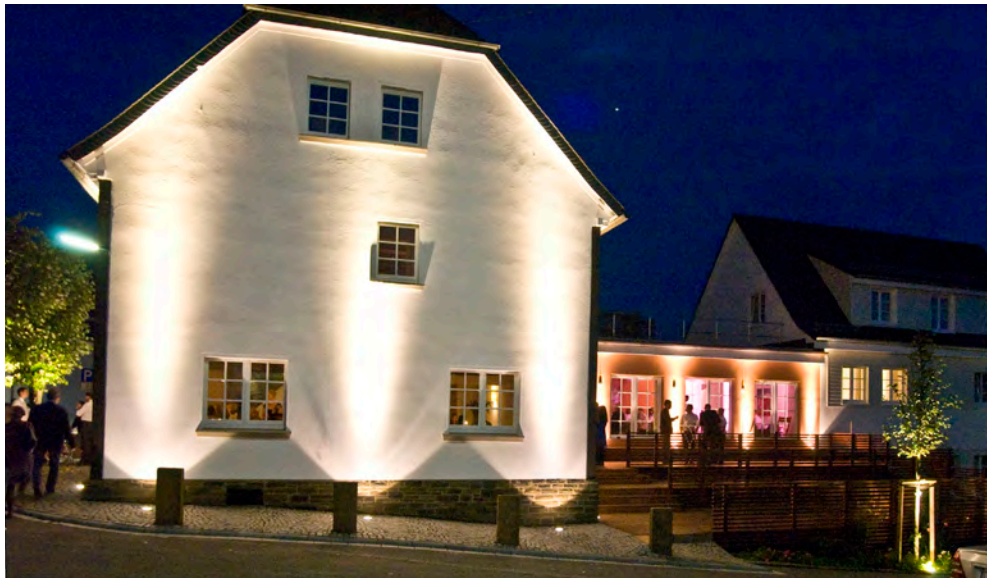
Die Fassade des denkmalgeschützten Gebäudes und der zwischen vorderem Gasthaus und hinterem Hotel liegende Saaltrakt werden während der dunklen Tageszeit effektiv beleuchtet.

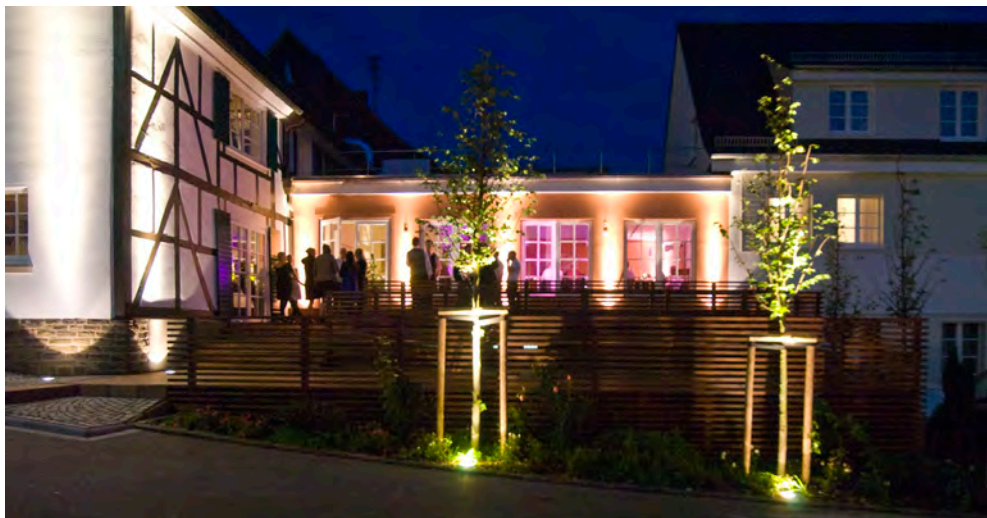
Die neu erstellte Terrasse ist in 3 Ebenen errichtet und vom vorderen Gastraum, vom Saal und von der Strasse aus zugänglich.

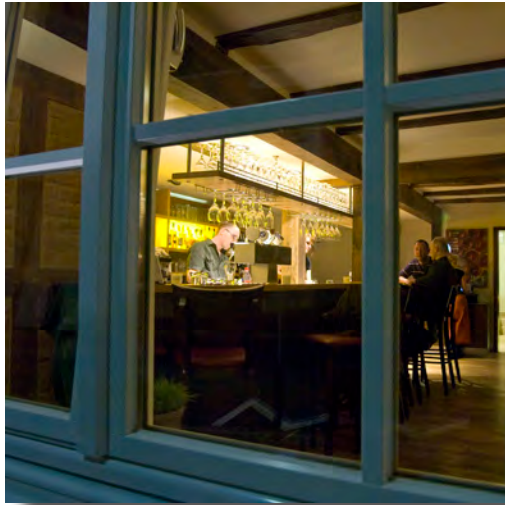
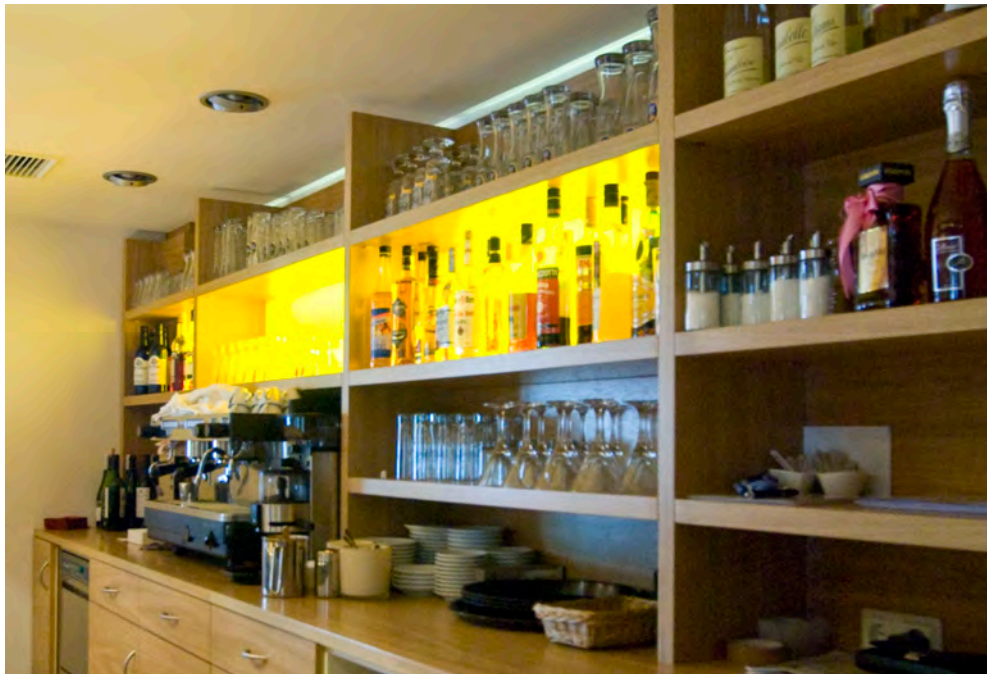
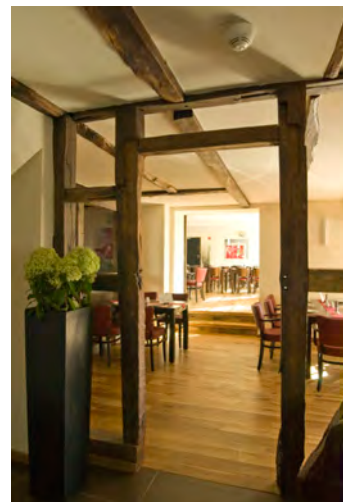
Die Gaststätte erhielt ein zeitgemässes Ambiente, das aber auf die historische Bausubstanz Rücksicht nimmt. Historisches und Modernes stehen gleichwertig nebeneinander und bilden durch die dezente Farbgebung einen harmonischen Kontrast.

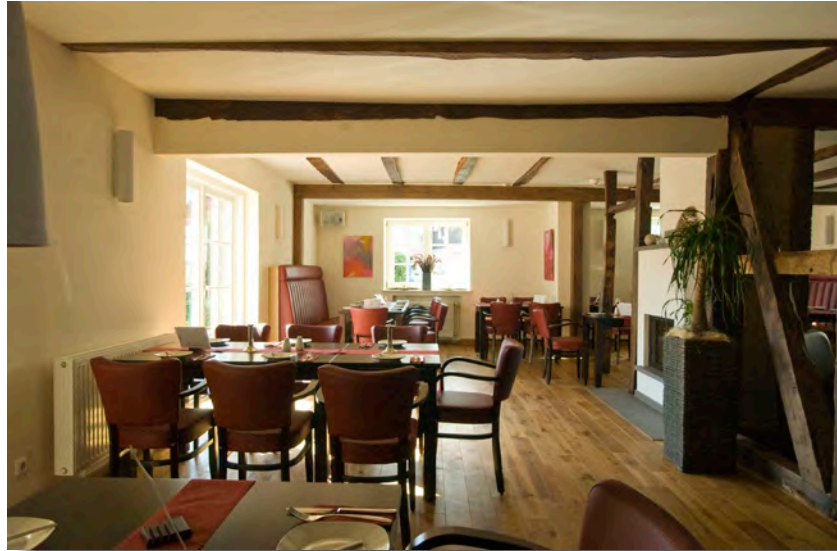
Balken und Decken des Gebäudes wurden freigelegt, altes Fachwerk wurde teilweise ersetzt und mit Lehmziegeln ausgemauert.

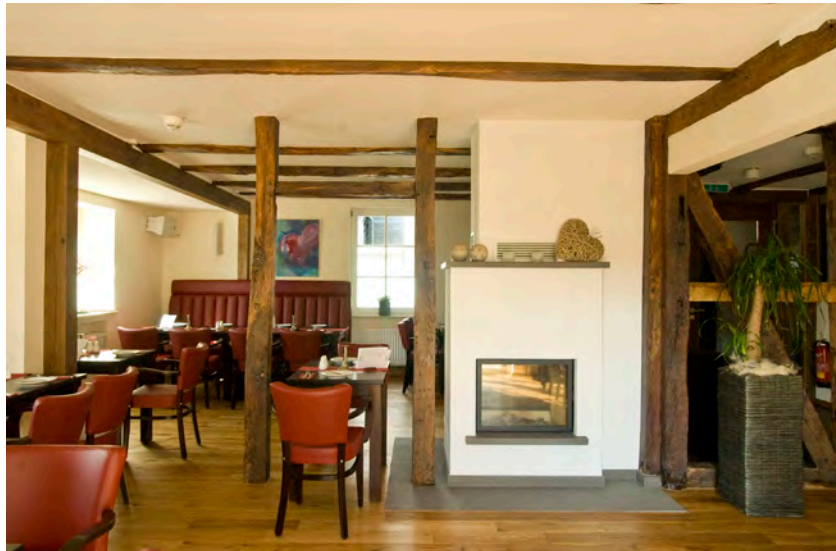
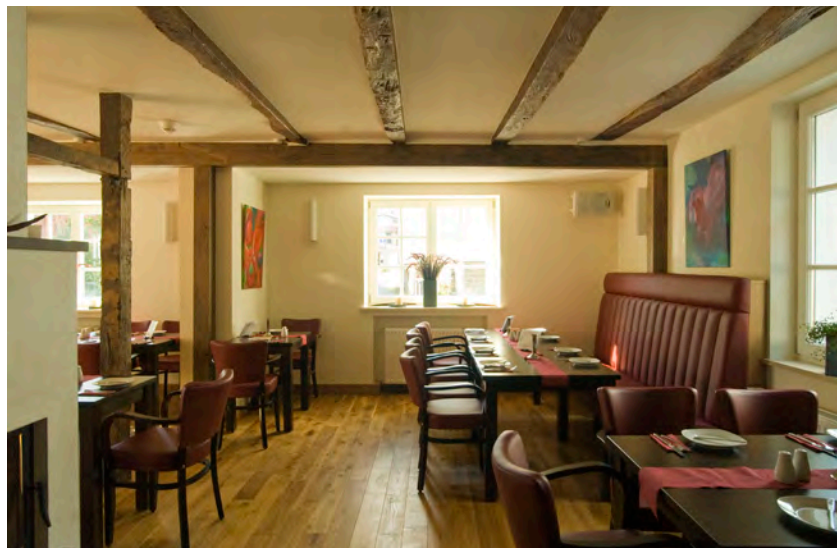
Der Boden wurde stilgerecht mit Eichendielen erstellt. Das Fachwerk wurde zum Teil offen gehalten, so entstand ein Restaurantbereich mit besonderem Charme.

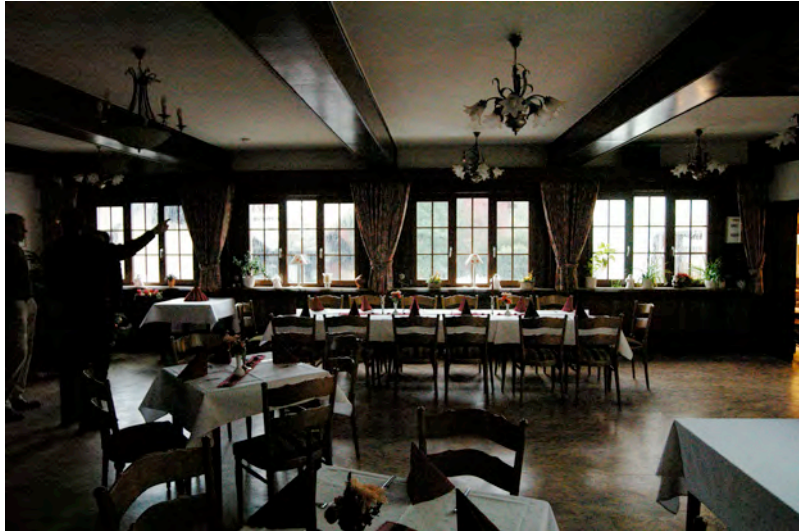
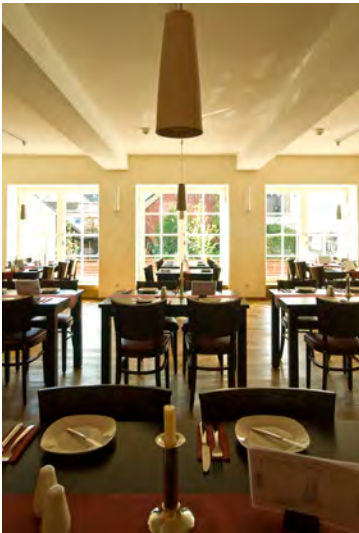
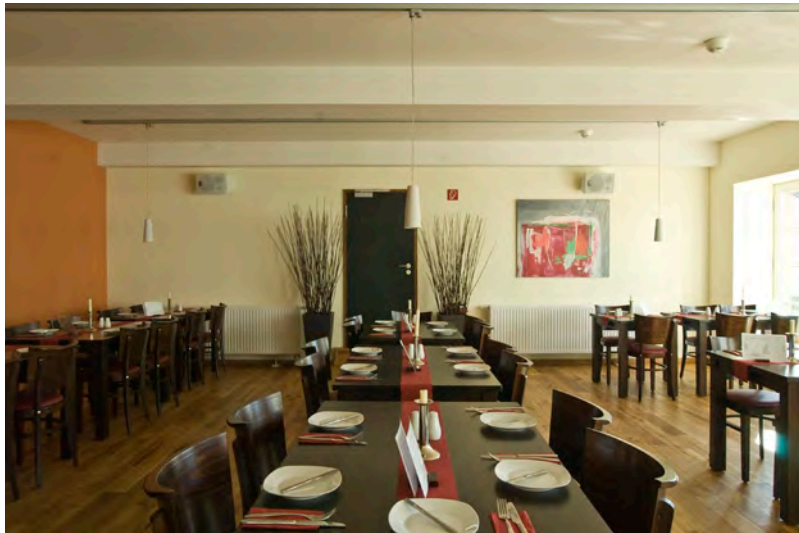
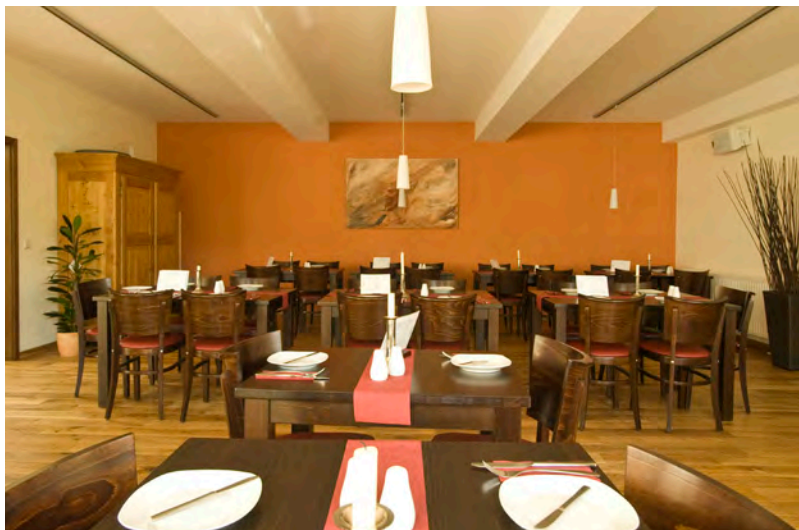
Der ehemals sehr dunkel erscheinende Saal wurde durch die tiefergezogenen Fenster deutlich aufgehell.

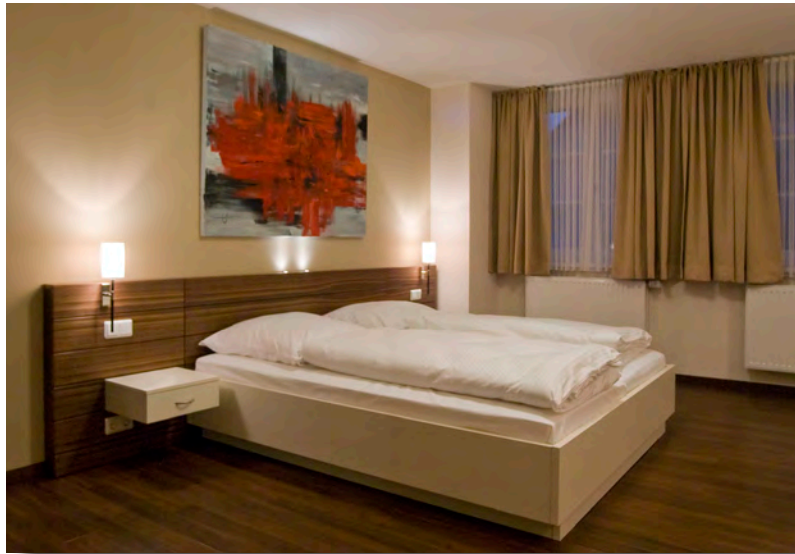
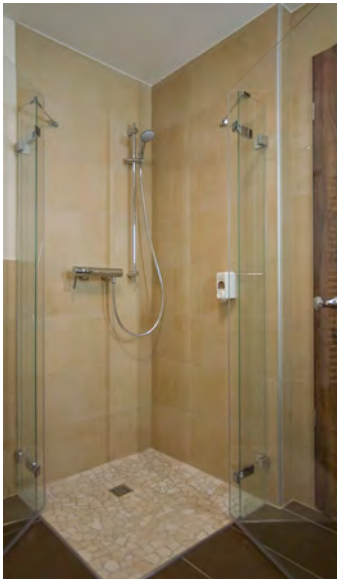
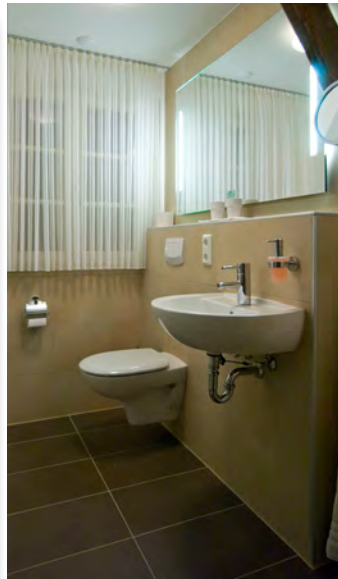
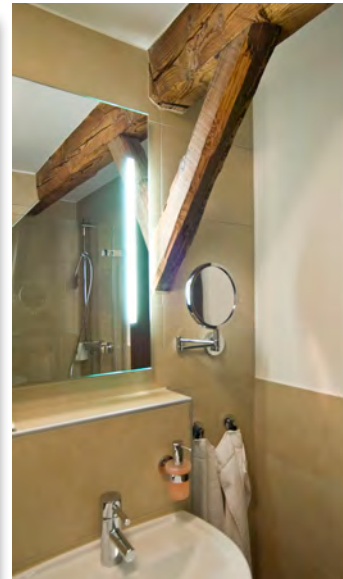
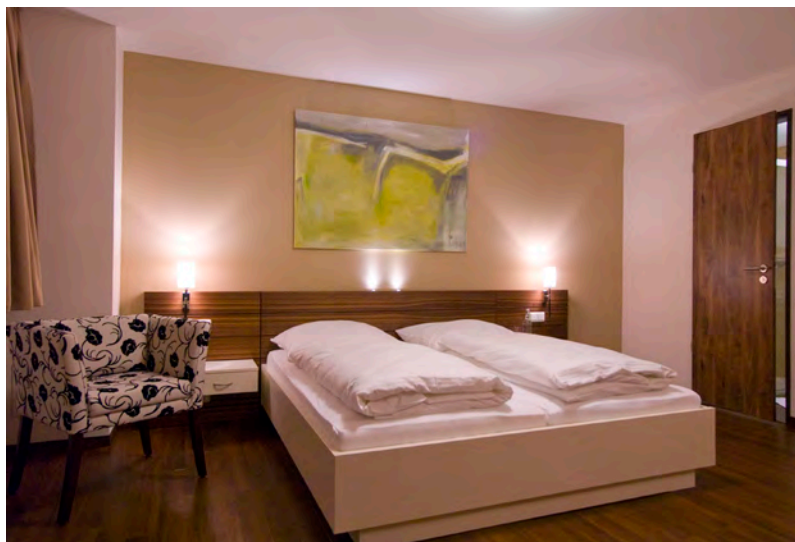
Der Hoteltrakt wurde komplett saniert und nach den neusten Energieeinsparmöglichkeiten gedämmt.

Das EG, welches als Garagen genutzt wurde, erhielt zwei grosszügig zugeschnittene Hotelzimmer. Das nicht genutzte Dachgeschoss wurde zu 3 Hotelzimmern umgebaut. Im mittleren Teil wurden die vorh. Zimmer neu aufgeteilt.

Die Bäder sind, bis auf zwei, alle barrierefrei ausgestattet.
